GS Pattensen  
Herrn Rektor Feltin  
Marienstrasse 2

Hannover  
21.04.2017

## **Erweiterte (Nach-)Begehung von Teilbereichen der GS Pattensen am 06.04.2017**

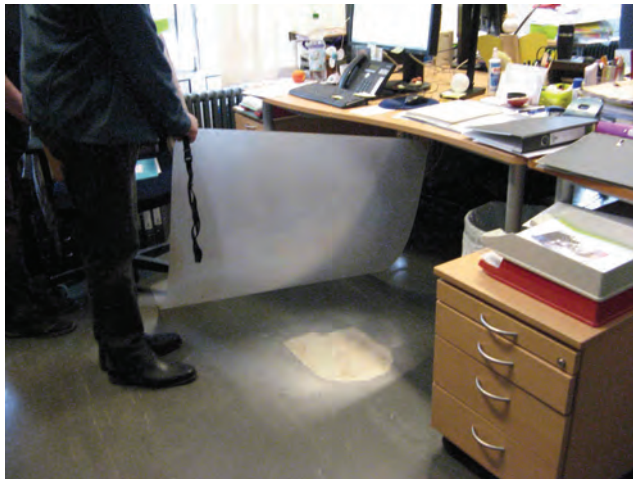
2.	Sekretariat	<p>Im Sekretariat haben die Konrektorin und die Koordinatorin für den Gantagsbetrieb <b>gemeinsam</b> ihre Arbeitsplätze. Für <b>drei</b> Bildschirmarbeitsplätze und <b>häufigen Publikumsverkehr</b> ist der Raum mit 28 m<sup>2</sup> Grundfläche zu eng bemessen: Keine ausreichenden Ablageflächen, Störungen durch häufige Telefonate, Einsehbarkeit der Monitore durch Unbefugte erschweren ein konzentriertes Arbeiten erheblich bzw. verletzen Prinzipien des Datenschutzes. <b>NEU: (s. Bild 1)</b> Schäden im Fußbodenbereich des Sekretariats wurden notdürftig ausgebessert und abgedeckt.</p>	<p>Ein zusätzlicher KoodinatorInnen-Raum (15 -20 m<sup>2</sup>) mit zwei vollwertigen Bildschirmarbeitsplätzen ist dringend erforderlich. Die Größe und Ausstattung dieses Raumes sollte unter Beachtung insbesondere von Abschnitt 3 und 4 der GUV-I 8566 „Sichere und gesundheitsgerechte Gestaltung von Bildschirmarbeitsplätzen“ bzw. Kap. 7.4 der DGUV Information 215-410 "Bildschirm- und Büroarbeitsplätze" erfolgen.</p>	<p><b>nein</b></p> <p><b>NEU!</b></p>	<p>Soll bei Neu- und Umbauarbeiten berücksichtigt werden!</p> <p><b>Es besteht eine erhöhte Rutsch- und Stolpergefahr!</b></p>	<p>hoch</p>

Bild 1: Sekretariat (ausgebesserter Fußboden, improvisierte Abdeckung; Raumnot!!!)

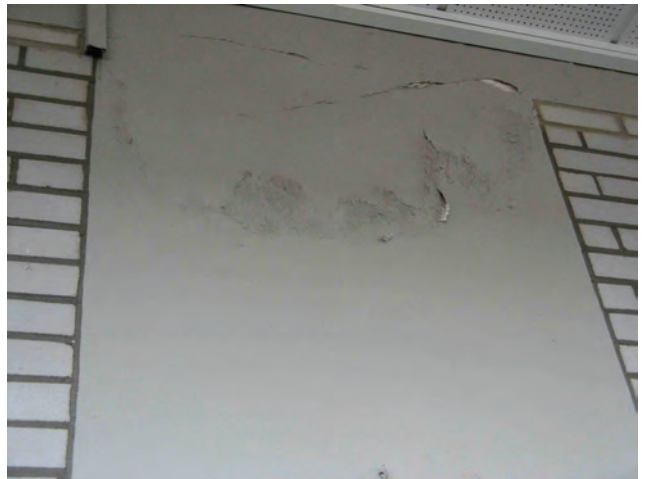
Bild 2: Wand im Flur 2. OG zwischen R 23 /R 24 (Wandbelag löst sich ab!)

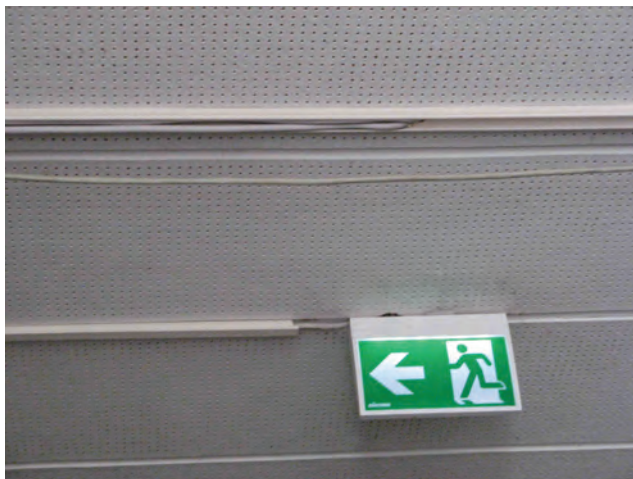
7.	Flurbereich - 1. und 2. OG	<p>Bodenbeläge sind alt, marode und mehrfach unprofessionell geflickt. Fußleisten stehen von den Wänden ab.</p> <p>Übergänge zwischen Flur und Klassenräumen weisen z. T. hoch stehende Belege auf oder stellen auf andere Weise Stolperstellen dar.</p> <p>Türen schließen nicht dicht und befinden sich bzgl. der Lackierung in einem stark abgenutzten Zustand.</p> <p>Rippenheizkörper in den Fluren stellen ein erhöhtes Verletzungsrisiko dar. <b>NEU: (s. Bild 2)</b> Wandbelag löst sich von der Wand ab. <b>NEU: (s. Bild 3)</b> Stromkabel hängen unverkleidet von der Decke herab.</p>	<p>Erneuerung der Bodenbeläge, zumindest schnelle Reparatur der Stolperstellen erforderlich. Stolperstellen sind grundsätzlich zu vermeiden. (ArbStättV Nr. 1.5 (2) des Anhangs „Anforderungen an Arbeitsstätten § 3 Abs. 1“ sowie Nr. 3.1 ASR 17/1,2 bzw. § 5 (2) DGUV Vorschrift 81)</p> <p>Malerarbeiten an Wänden(*), Decken und Zargen erforderlich. Austausch der Türblätter bzw. Türen erforderlich. Rippenheizkörper zumindest verkleiden, besser austauschen. s. o. (*)</p> <p>Elektrische Anlagen und Betriebsmittel müssen sich in sicherem Zustand befinden und sind in diesem Zustand zu erhalten. (§ 4 Nr. 2 DGUV Vorschrift 4 "Elektrische Anlagen und Betriebsmittel")</p>	<p>ja (2015)</p> <p>ja (2015)</p> <p>nein</p> <p>nein</p> <p><b>NEU!</b></p> <p><b>NEU!</b></p>	<p>Bodenbelege wurden ausgebessert.</p> <p>Soll bei den Umbau- und Renovierungsarbeiten erledigt werden!</p> <p>Wandbelag ausbessern! Stromkabel umgehend ordnungsgemäß umkleiden und befestigen!</p>	<p>hoch</p> <p>hoch</p>

Bild 3: Decke im Flur 2. OG (unverkleidete, von der Decke herabhängende Stromkabel)

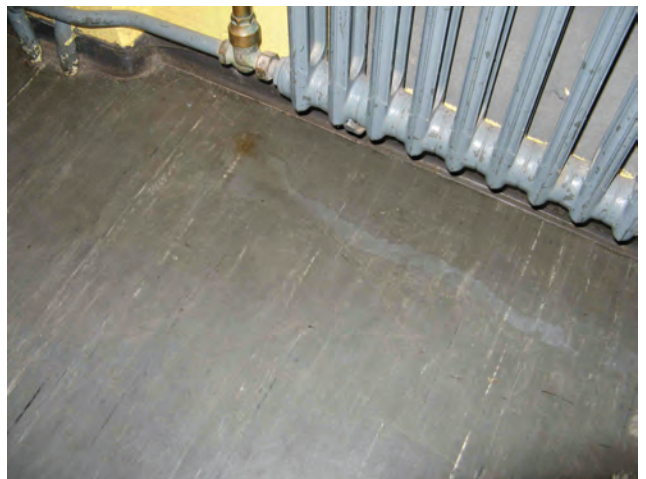
(R 15)		<u>NEU:</u> Nur noch ein Fenster lässt sich in diesem Klassenraum öffnen.  <u>NEU: (s. Bild 4)</u> Heizkörperanschluss ist leck. Pfützenbildung im Klassenraum!	<u>NEU:</u> Maßnahmen wie oben erwähnt  <u>NEU:</u> Heizkörperanschluss muss umgehend repariert werden!	<u>NEU!</u>  <u>NEU!</u>	s. o. Ersatzfenster sind nicht mehr lieferbar!  U. a. erhöhte Rutschgefahr!	hoch

Bild 4: Raum 15 (Maroder Heizkörperanschluss leckt!)

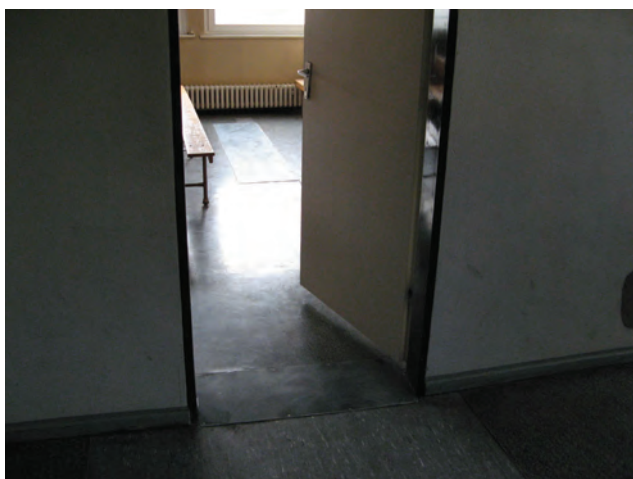
Bild 5: Umkleideraum Jungen (geflickter, glatter Boden => Stolper- und Rutschgefahr)

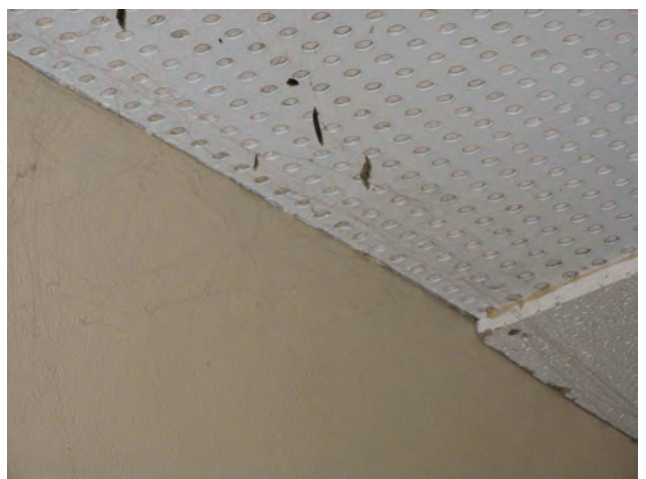
Ifd. Nr.		Festgestellte Mängel	Maßnahmen zur Beseitigung der Mängel *	Erledigung erfolgte	Anmerkungen	Termin/ Dringlichkeit
13	Umkleideraum Mädchen - 1. OG	<p>Decke hängt z. T. großflächig herab.</p> <p>Teile einer Deckenlampenverkleidung sind abgesplittert.</p> <p>Locker sitzender Wandhaken.</p> <p>Ungereinigter Gesamteindruck (z. B. sind in größeren Bereichen des Raumes Spinnweben vorhanden)</p> <p><b>NEU: (s. Bild 6)</b> Umkleideraum macht <b>erneut</b> einen <b>sehr unsauberen</b> Eindruck.</p> <p>Mittleres Fenster lässt sich nicht öffnen.</p>	<p>Decke ordnungsgemäß befestigen.</p> <p>Deckenlampenverkleidung erneuern.</p> <p>Haken befestigen oder entfernen.</p> <p>Hygienevorschriften sind zu beachten. (s. insbes. Kap. 5 des Schulhygieneplanes 2009 des NLGA incl. Anlagen sowie Nr. 3.1.3 und 3.1.4 des Rahmenhygieneplans für Schulen der Region Hannover vom Juli 2011</p> <p>s. entsprechende Links: <a href="http://www.nlga.niedersachsen.de/portal/li-ve.php?navigation_id=27103&amp;article_id=9378&amp;psmand=20">http://www.nlga.niedersachsen.de/portal/li-ve.php?navigation_id=27103&amp;article_id=9378&amp;psmand=20</a> sowie <a href="http://www.hannover.de/Media/01-DATA-Neu/Downloads/Region-Hannover/Infektionsschutz/Hygienepl%C3%A4ne/Rahmenhygieneplan-f%C3%BCr-Schulen">http://www.hannover.de/Media/01-DATA-Neu/Downloads/Region-Hannover/Infektionsschutz/Hygienepl%C3%A4ne/Rahmenhygieneplan-f%C3%BCr-Schulen</a> )</p> <p>Marode Fenster erneuern.</p> <p>"Arbeitsstätten sind instand zu halten. Festgestellte Mängel sollten <b>unverzüglich</b> beseitigt werden." (s. § 4 (1) ArbStättV)</p>	<p><b>ja</b> (2015)</p> <p><b>nein</b></p> <p><b>ja</b> (2015)</p> <p><b>NEU !</b></p> <p><b>nein</b></p>	<p>Decke wurde repariert.</p> <p>Haken ist 2017 immer noch vorhanden! Grundreinigung erfolgte.</p> <p>Eine <b>regelmäßige</b> Reinigung ist unbedingt erforderlich!</p>	<p>hoch</p> <p>mittel</p>

Bild 6: Decke Umkleideraum Mädchen (unsauberer Gesamteindruck)

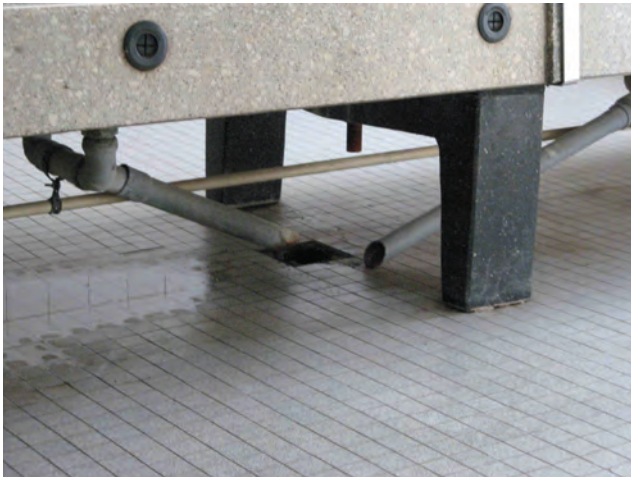
15.	Waschraum	<p>Die alten Waschbecken sind z. T. verschmutzt und schwer zu reinigen. Ein verrosteter Wasserablaufdeckel sowie frei endende Heizungsrohre unterstreichen den maroden Eindruck des Raumes.</p> <p><b>NEU: (s. Bild 7)</b> Die Wasserableitungsrohre aus den Waschbecken enden <b>frei</b> über einem <b>offenen</b> Gulli unter den Waschbecken.</p>	<p>s. Hygienevorschriften und Links unter Nr. 13</p> <p>Nach evtl. Unterteilung ist eine Neueinrichtung der beiden Waschräume unumgänglich.</p> <p><b>NEU:</b> <b>Umgehende</b> Reparatur oder <b>Stillegung</b> des Waschraumes erforderlich.</p>	<p>???</p> <p><b>nein</b></p> <p><b>NEU !</b></p>	<p>Passender Ablaufdeckel wegen des Alters nicht mehr beschaffbar!</p> <p>Ohne Anschluss der Wasserableitungsrohre ist der Waschraum nicht nutzbar!</p>	<p>mittel/ hoch</p> <p>hoch</p>

Bild 7: Waschraum (Marode Wasserableitung)

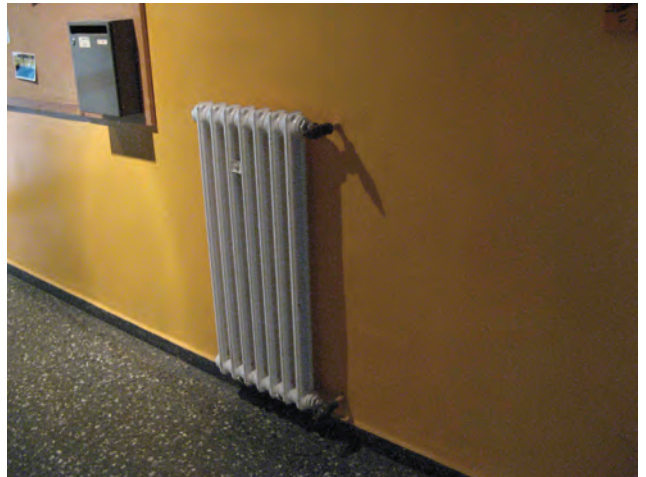
23	Aula/Pausenhalle	<p>Plastikmülleimer mit Kunststoffbeutel vorhanden. (Mögliche Brandgefahr)</p> <p><b>NEU: (s. Bilder 8 und 9)</b> Es gibt im Bereich Aula/Pausenhalle nur <b>zwei kleine</b> funktionierende Heizkörper. Der alte Umluftschacht ist völlig verstaubt.</p>	<p>Plastikmülleimer durch geeignete, z. B. "selbstlöschende" Mülleimer aus Metall mit Deckel ersetzen.</p> <p><b>NEU:</b> Weitere Heizkörper bzw. neues Heizungssystem erforderlich. Die Reinigung auch dieses Bereiches der Schule muss verbessert werden.</p>	<p><b>NEU!</b></p>	<p>(Z. Zt.) Keine Mülleimer in diesem Bereich.</p>	mittel

Bild 8: Aula/Pausenhalle (einziger(!) Heizkörper)

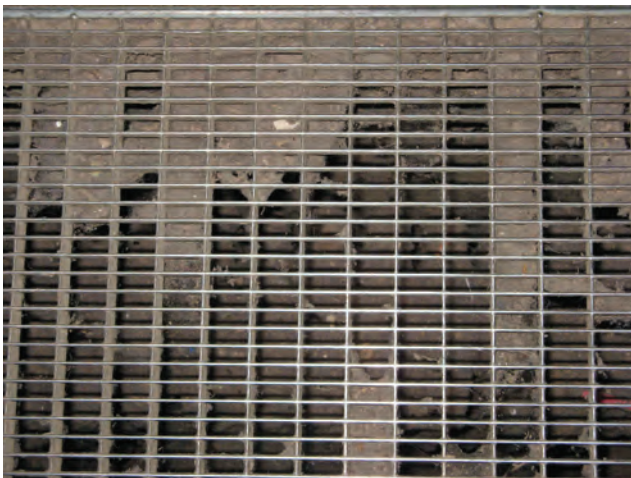
Bild 9: Aula/Pausenhalle (Umluftschacht)

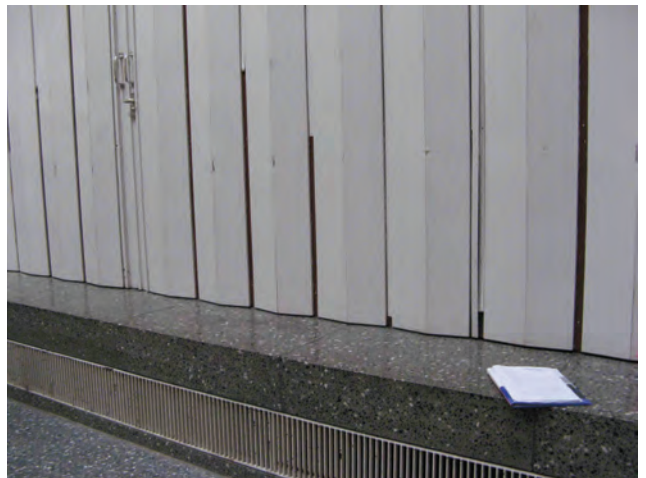
Ifd. Nr.		Festgestellte Mängel	Maßnahmen zur Beseitigung der Mängel *	Erledigung erfolgte	Anmerkungen	Termin/ Dringlichkeit
24	Aula/Pausenhalle Bühnenbereich/ "Musikraum"	<p><b>NEU: (s. Bild 10)</b> Die Trennwand zwischen der Pausenhalle und der als Musikraum genutzten Bühne weist Absplitterungen auf. Eine ordentliche Reinigung der Wand ist schwer möglich. Die Trennwand stellt keinen ausreichenden Schallschutz dar.</p> <p><b>NEU:</b> Der Bühnenbereich ist stark verschmutzt. Ein ausgelegter Teppich kann als Stolperstelle wirken.</p>	<p><b>NEU:</b> Trennwand muss ersetzt werden.</p> <p><b>NEU:</b> Eine <b>tägliche gründliche</b> Reinigung ist unbedingt erforderlich.</p>	<p><b>NEU!</b></p> <p><b>NEU!</b></p>	<p>Ein störungsfreier Musikunterricht im <b>verschmutzt wirkenden</b> Bühnenbereich ist nur schwer vorstellbar.</p>	<p>mittel</p> <p>mittel/ <b>hoch</b></p>
25	Computerraum	<p><b>NEU: (s. Bild 11)</b> Die EDV- und Elektroleitungen sind nicht ordnungsgemäß, z. B. in Kabelkanälen, verlegt. Bei der Art der Verkabelung sind Kurzschlüsse nicht auszuschließen. Eine zentrale Stromabschaltung für die PC-Anlagen ist nicht erkennbar / vorhanden.</p> <p>Der Raum ist nur über einen anderen Raum erreichbar (sog. "gefangener" Raum). Ein 2. Fluchtweg fehlt!</p>	<p><b>NEU:</b> Den Raum gemäß DGUV Information 202-014 "Sicher und fit am PC in der Schule" einrichten.</p> <p>Gemäß Nr. 3.1 RdErl. des MFAS vom 11. 08. 2000 - im Einv. mit MI und MK - geändert durch RdErl vom 12. 11. 2012 (Nds. MBl. 2012 S. 997) "Richtlinie über bauaufsichtliche Anforderungen an Schulen" (SchulbauR) - gilt: <i>"Für jeden Unterrichtsraum müssen in demselben Geschoss mindestens zwei voneinander unabhängige Rettungswege zu Ausgängen ins Freie oder zu notwendigen Treppenträumen vorhanden sein.</i> <b>Überprüfen, z. B. durch Feuerwehr, ob ein zweiter Fluchtweg erforderlich ist und wie dieser einzurichten ist.</b></p>	<p><b>NEU!</b></p>		<p>hoch</p> <p>hoch</p>

Bild 10: Aula/Pausenhalle (Trennwand zur Bühne/Musikraum mit Absplitterungen)

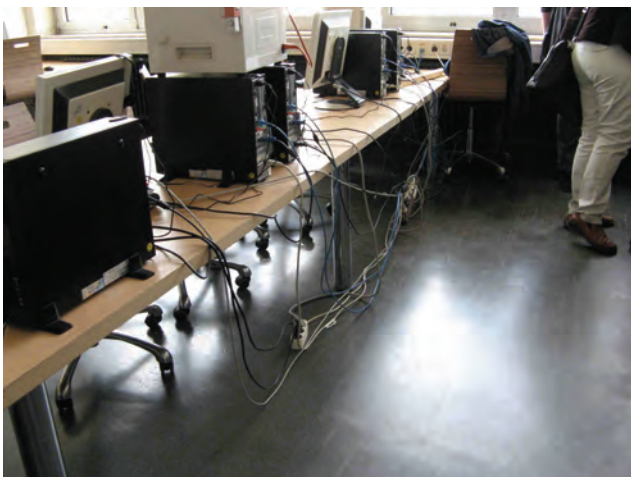
Bild 11: Computerraum (Nicht vorschriftsmäßige PC-Verkabelung)

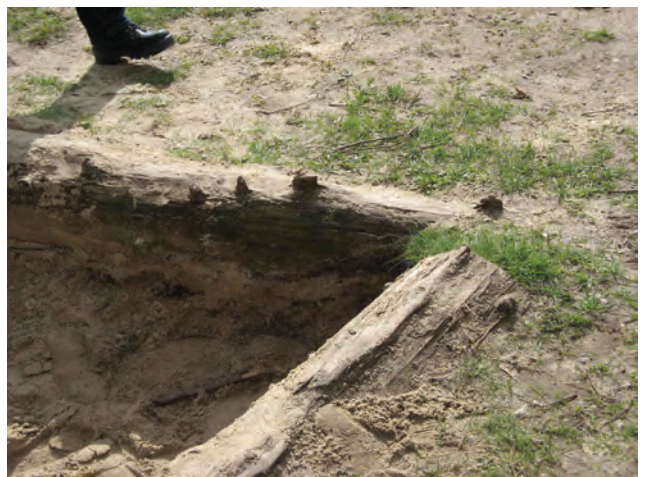
Bild 12: Wiesenschulhof (Astreste in Baumstämmen rund um den Sandkasten)
