Geschäftsbereich Prävention

Grundschule Pattensen  
Schulleitung  
Marienstraße 2  
30982 Pattensen

## Besichtigungsbericht Grundschule Pattensen Mitte

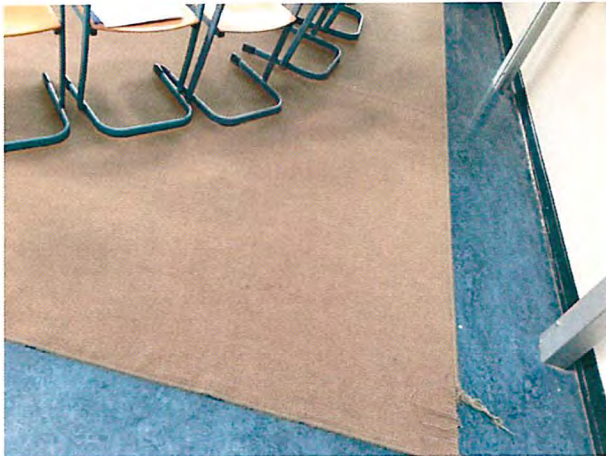
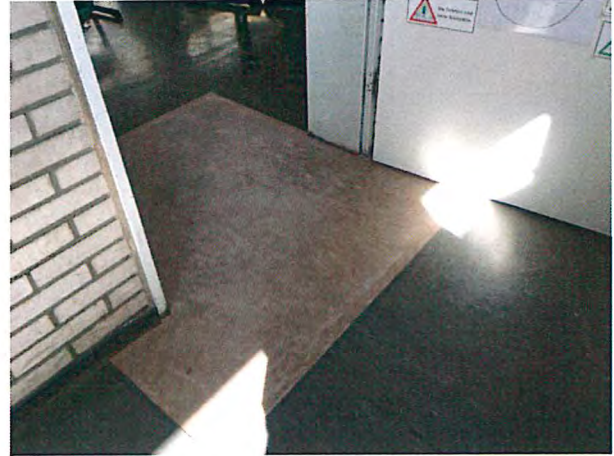
Im gesamte Gebäude gibt es zahlreiche Sturz- und Stolperstellen durch geflickte Schadstellen im Bodenbelag, verlegte und ausgefranzte Teppiche („Musikraum-Aula“) und abgetreten Treppenstufen.

In Aufenthaltsbereichen von Schülerinnen und Schülern sind Stolperstellen und grundsätzlich auch Einzelstufen zu vermeiden. Stolperstellen werden vermieden, wenn z.B. Fußmatten und Abdeckungen bündig verlegt sind. Als Stolperstellen gelten im Allgemeinen Höhenunterschiede von mehr als 4 mm.

Treppen und Rampen müssen entsprechend der schulischen Nutzung sicher ausgeführt sein und gut erkennbar sein. Dies wird erreicht, wenn z.B. das Steigungsverhältnis mit dem Schrittmaß  $2s + a = 59 \text{ cm bis } 65 \text{ cm}$  ( $s = \text{Treppensteigung}$ ,  $a = \text{Treppenauftritt}$ ) eingehalten ist (siehe DIN 18065), wobei die Steigung von Treppen nicht mehr als 17 cm und der Auftritt nicht weniger als 28 cm betragen darf.

Die Böden sind anzugleichen und die betroffenen Treppen sind entsprechend instand zu setzen. Für eine dauerhafte Lösung wäre eine übergreifende Sanierung erstrebenswert. Bei der Verwendung von Einzelunterlagen/Teppichen ist auf den einwandfreien Zustand zu achten und bei Schadstellen frühzeitig auszutauschen.

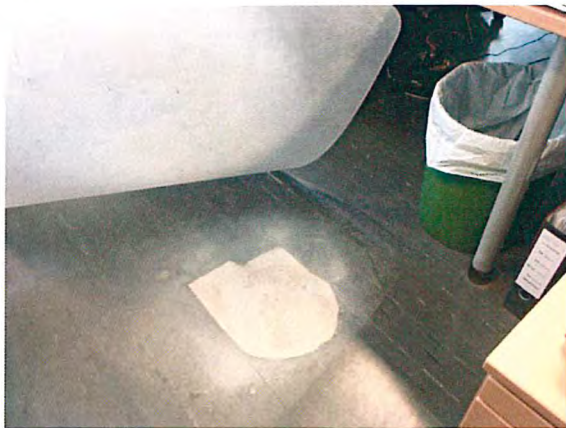
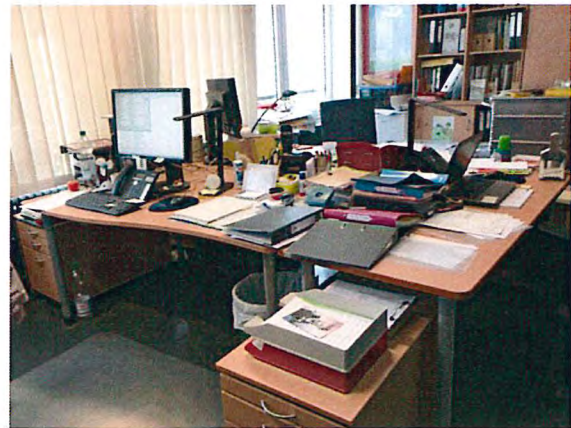
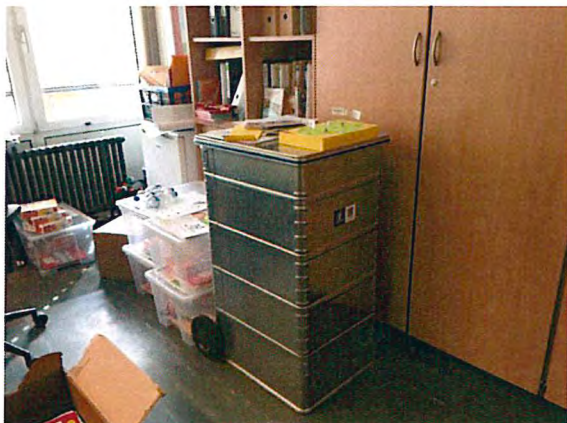
In der Räumlichkeit sind drei (Bildschirm-)Arbeitsplätze eingerichtet – Sekretariat, Koordinierung Ganztage und Stellv. Schulleiterin. Keiner der vorgefundenen Arbeitsplätze erfüllt die Anforderung an die Arbeitsstättenverordnung: Die Bildschirmarbeitsplätze sind nicht ergonomisch gestaltet, der Fußboden hat Schadstellen, auf Grund fehlender Lagermöglichkeiten stehen u.a. Datenschutztonne und Lehrmaterialien im Arbeitsbereich. Es besteht eine erhöhte Sturz- und Stolpergefahr.

Der Fußboden ist instand zu setzen. Die Bildschirmarbeitsplätze sind nach den Grundsätzen der Ergonomie einzurichten, idealerweise inkl. Unterweisung der Beschäftigten. Es ist dringend notwendig zusätzliche Lagerflächen auch unter Beachtung des Daten- und Personenschutzes zur Verfügung zu stellen.

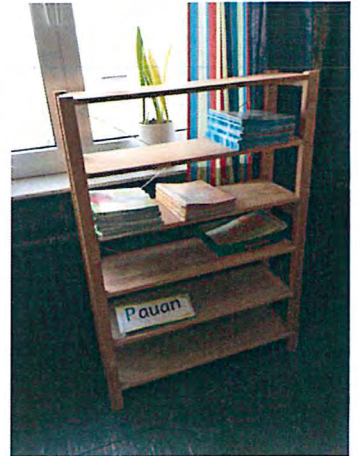
Die Regale in den Unterrichtsräumen waren zum größten Teil nicht gesichert, dadurch besteht eine erhöhte Unfallgefahr bei falscher Lastverteilung und Umkippen.

Die Regale sind zu sichern oder zu entfernen (insbesondere im Bereich der Fenster).

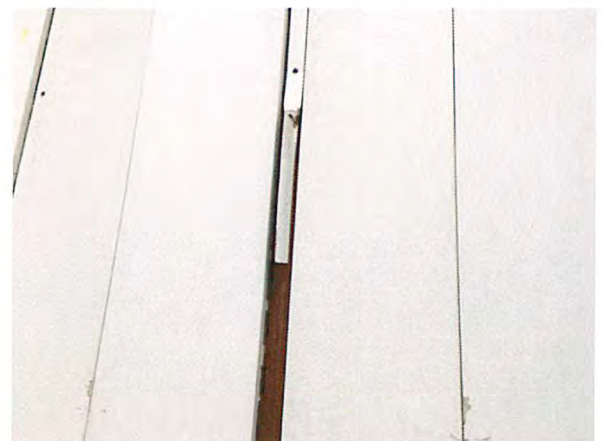
Die Trennwand weist erhebliche Schäden auf und lässt sich nur schwer bedienen, dies stellt eine erhöhte Verletzungsgefahr dar.

Die Trennwand ist instand zu setzen oder gegen unbeabsichtigtes Berühren zu sichern.

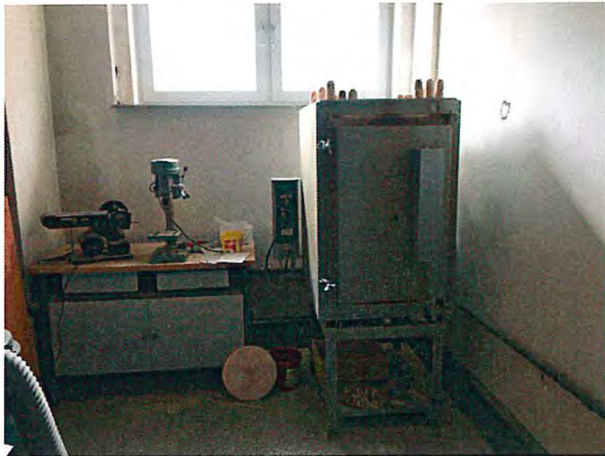
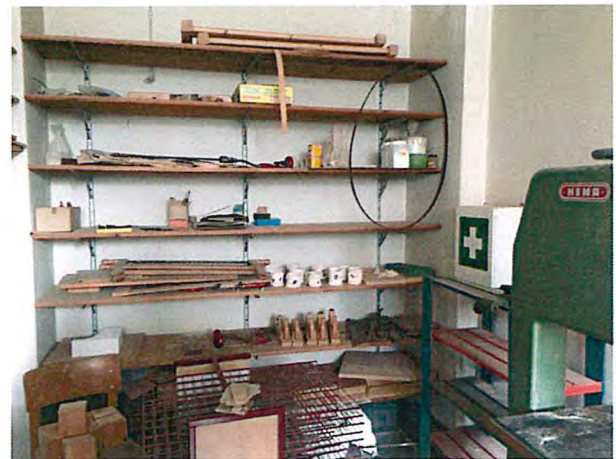
Im anliegenden Maschinenraum zum Werkraum wird ein Brennofen betrieben, der nicht an einer Entlüftung angeschlossen ist. Am Tag der Besichtigung war der Raum schon sehr aufgeheizt, so dass ein sofortiges Nutzungsverbot ausgesprochen wurde. Auf Grund der Nähe zum Werkraum und der geringe Raumfläche/-volumen besteht eine erhöhte Brandgefahr und Austritt von Gefahrstoffen.

Bis auf weiteres ist der Brennofen nicht mehr zu nutzen. Eine Entlüftung ins Freie ist vorzunehmen.

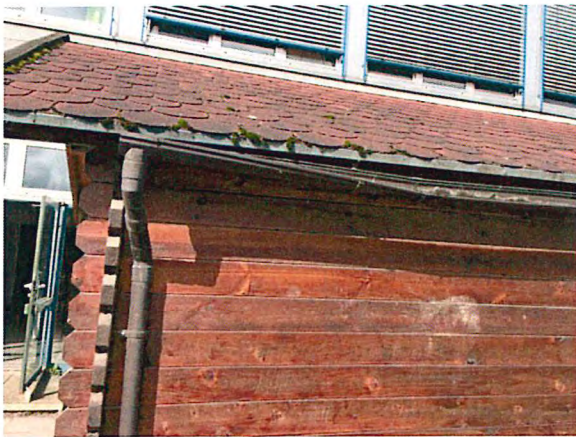
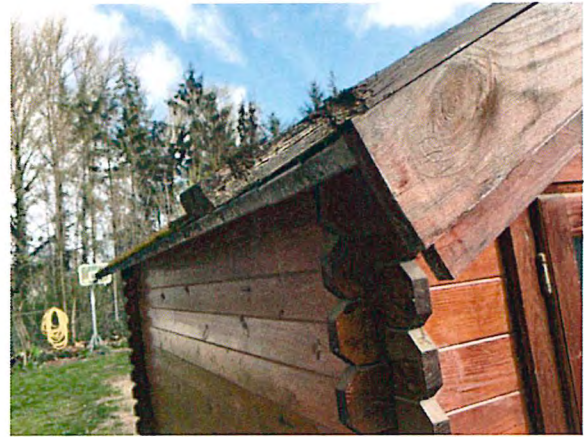
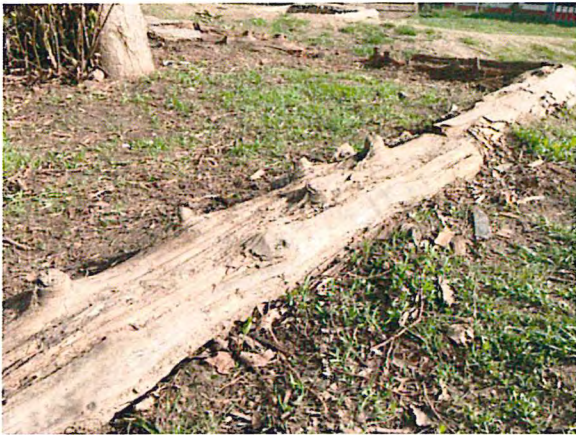
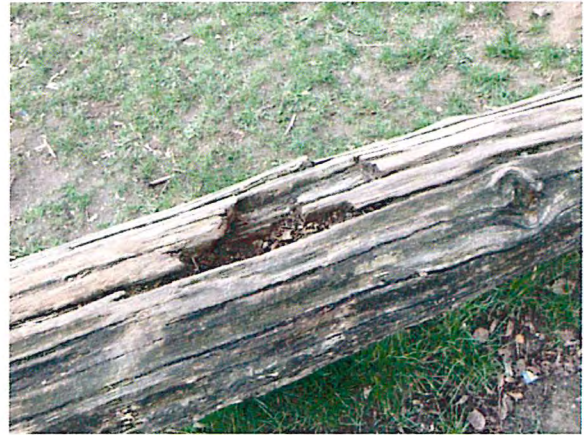
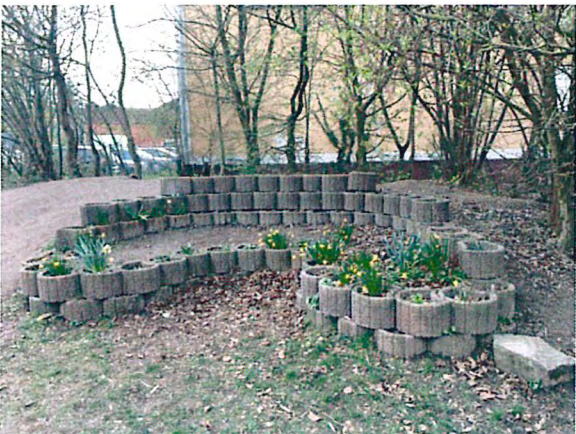
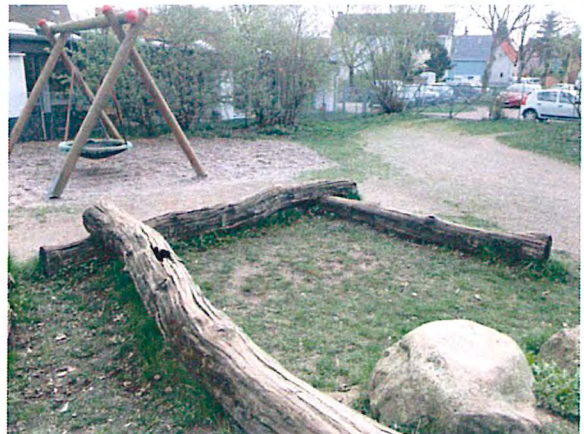
Die Ausstattungen und Spielgeräte im Bereich des „Wiesenschulhofes“ weisen offensichtliche Schäden z.B. an der Hütte auf und die als Spielgeräte genutzten Baumstämme (verwittert/gesplittert) auf.

Die Spielgeräte sind zu prüfen. Die Schäden an der Hütte und an den Spielgeräten sind zu beseitigen.

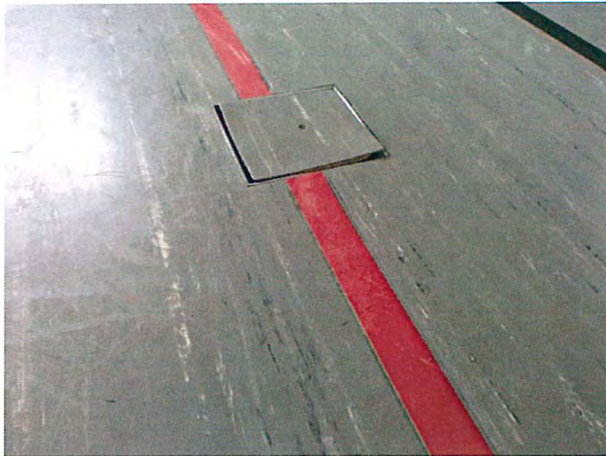
Die Abdeckungen für die Bodeneinlässe schließt nicht bündig. Fußleisten sind defekt und unterbrochen.

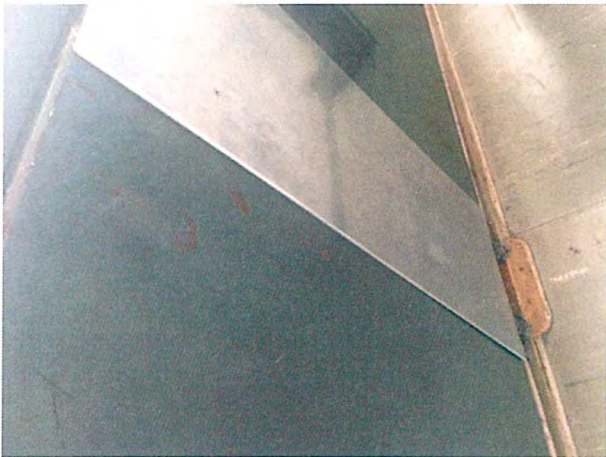
Die Wände sind nicht bündig ausgestaltet.

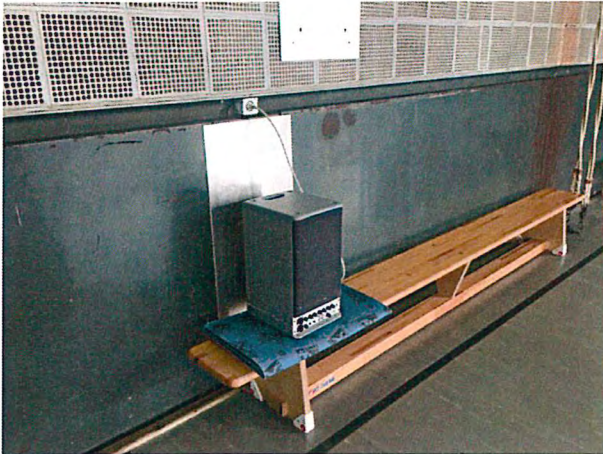
Die Musikanlage ist nicht gegen Anstoß und Herunterfallen gesichert. Eine Sicherung der Elektroleitung fehlt.

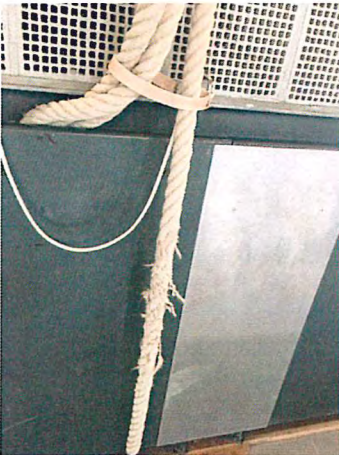
Ein Tau ist offensichtlich beschädigt und muss der Nutzung entzogen werden.

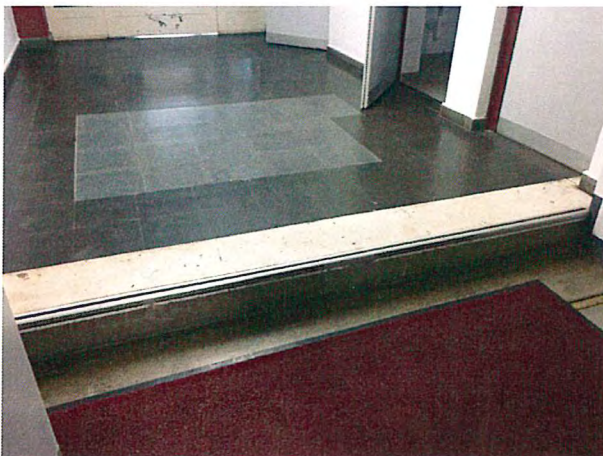
Einzelstufen sind zu vermeiden.

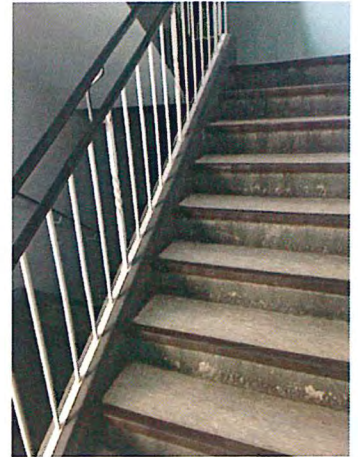
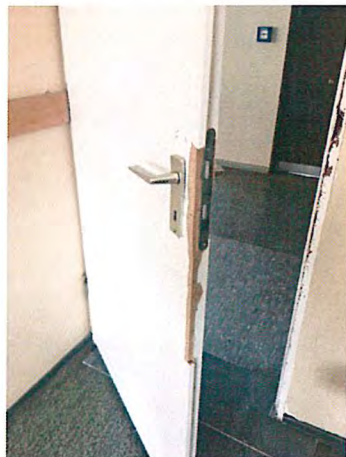
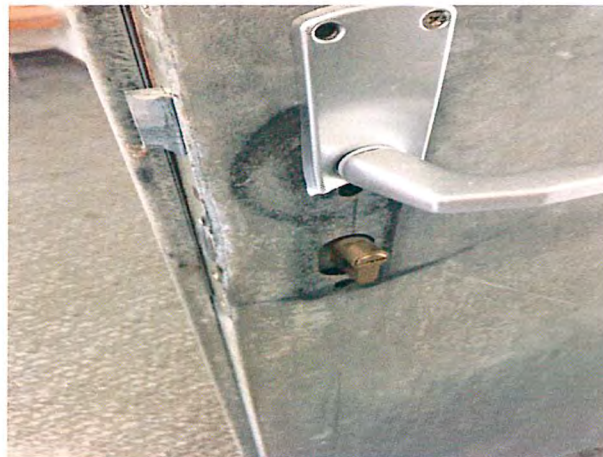
Die Gestaltungsmerkmale der Treppe zu den Umkleiden im 1. OG entsprechen nicht den Vorschriften und stellen eine erhöhte Sturz- und Stolpergefahr dar.

Die Türen zum Umkleide- und Duschbereich sind stark beschädigt, es besteht eine erhöhte Unfall- und Verletzungsgefahr.

Die Treppe ist instand zu setzen.

Die Türen und Beschläge sind instand zu setzen.

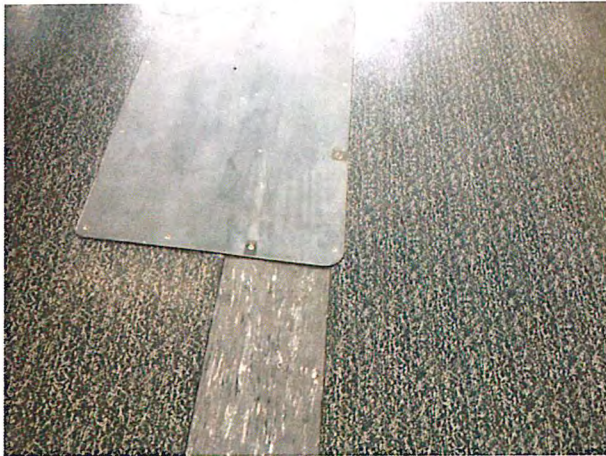
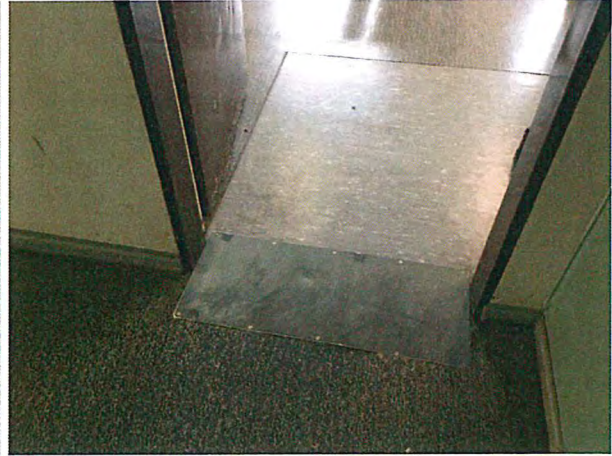
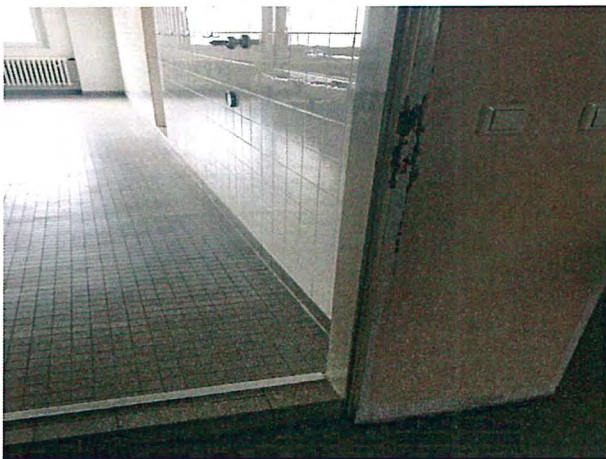
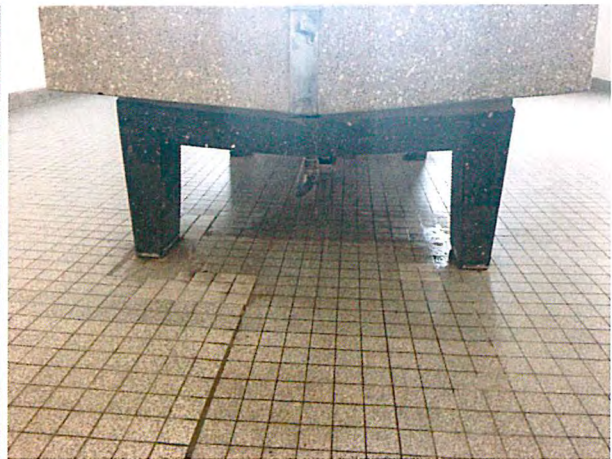
Im gesamten Bereich der Umkleiden/Duschen gibt es zahlreiche Sturz- und Stolperstellen durch geflickte Schadstellen im Bodenbelag.

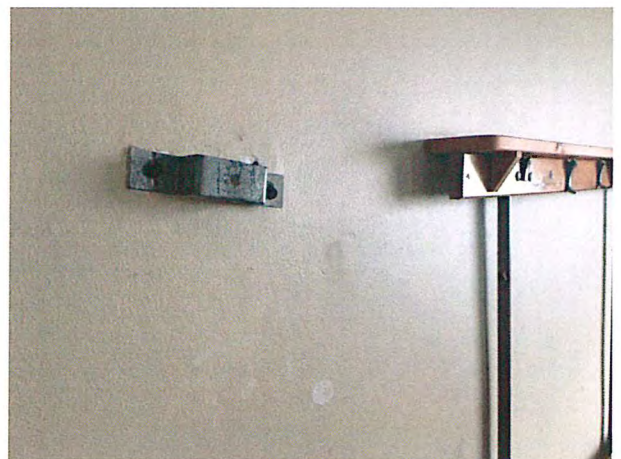
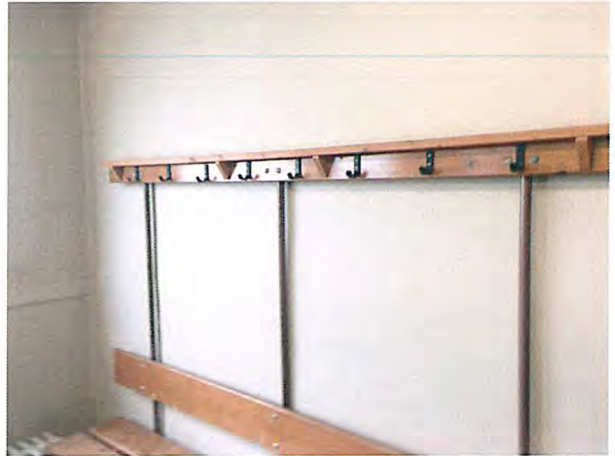
Die Kleiderablagen in den Umkleieräumen sind nicht ausreichend befestigt, teilweise stehen die Wandbefestigungen hervor, die Kleiderhaken sind nicht abgeschirmt. Es besteht eine erhöhte Verletzungsgefahr.

Die Kleideranlagen sind fest zu montieren, Kleiderhaken abschirmen und alle hervorstehenden Elemente an den Wänden zu entfernen.
